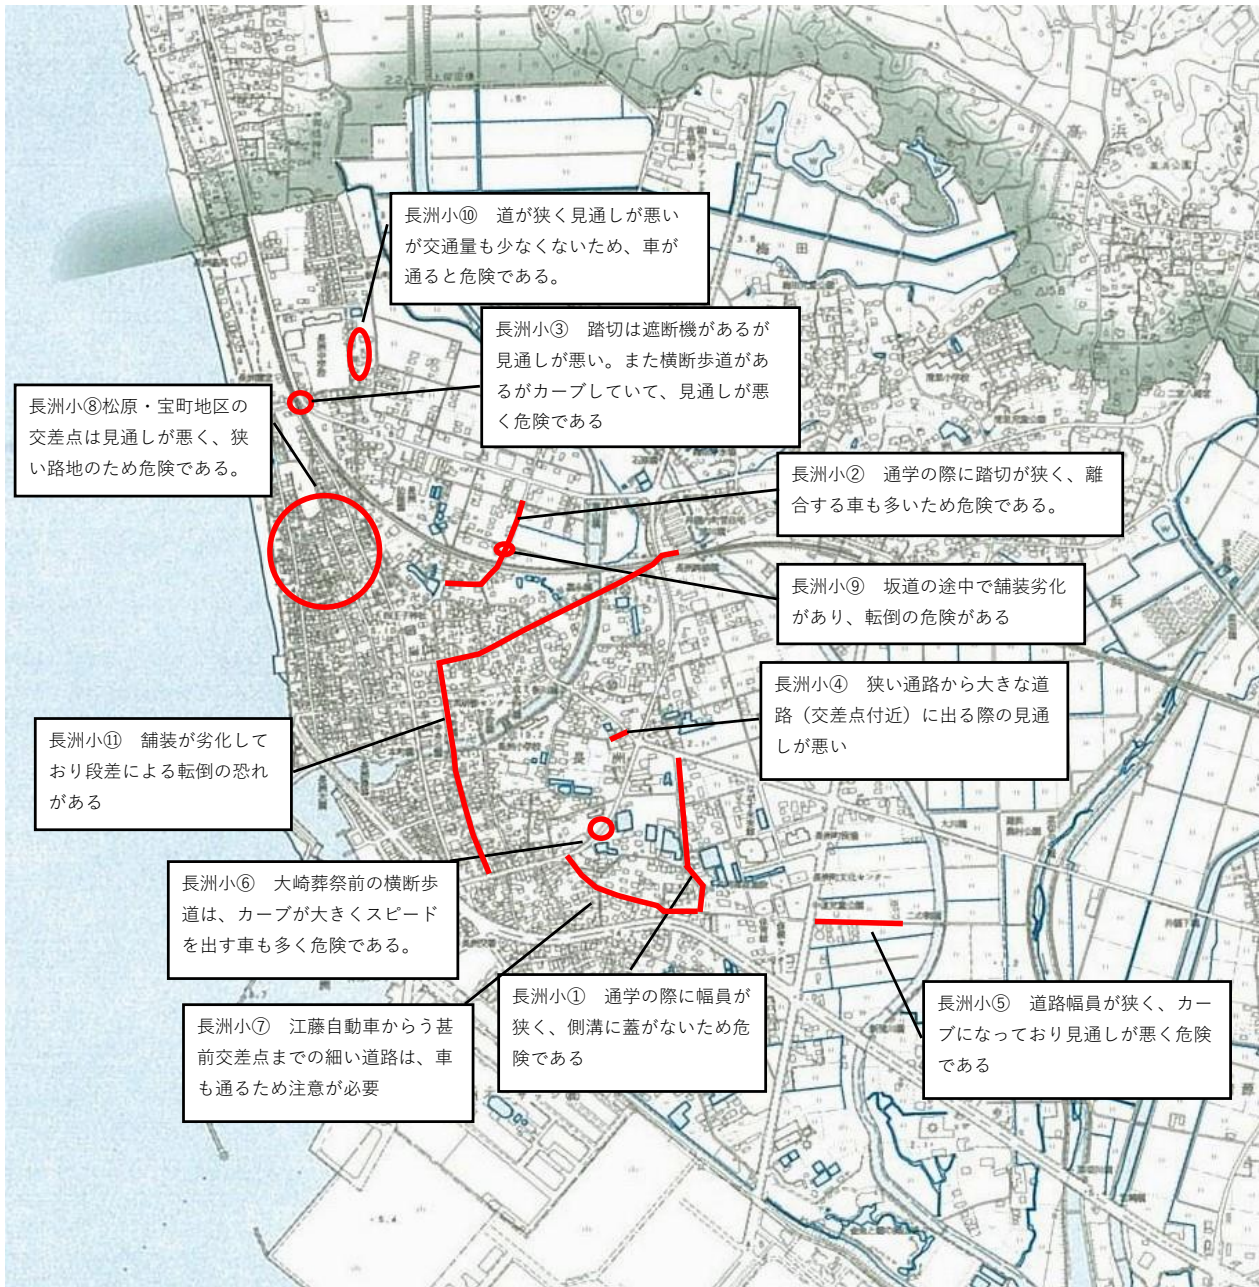
長洲小⑩ 道が狭く見通しが悪いが交通量も少ないため、車が通ると危険である。

長洲小③ 踏切は遮断機があるが見通しが悪い。また横断歩道があるがカーブしていて、見通しが悪く危険である

長洲小⑧松原・宝町地区の交差点は見通しが悪く、狭い路地のため危険である。

長洲小② 通学の際に踏切が狭く、離合する車も多いため危険である。

長洲小⑨ 坂道の途中で舗装劣化があり、転倒の危険がある

長洲小④ 狭い通路から大きな道路（交差点付近）に出る際の見通しが悪い

長洲小⑪ 舗装が劣化しており段差による転倒の恐れがある

長洲小⑥ 大崎葬祭前の横断歩道は、カーブが大きくスピードを出す車も多く危険である。

長洲小① 通学の際に幅員が狭く、側溝に蓋がないため危険である

長洲小⑤ 道路幅員が狭く、カーブになっており見通しが悪く危険である

長洲小⑦ 江藤自動車からう甚前交差点までの細い道路は、車も通るため注意が必要
