令和３年度　長洲町通学路交通安全プログラム
における合同点検実施箇所

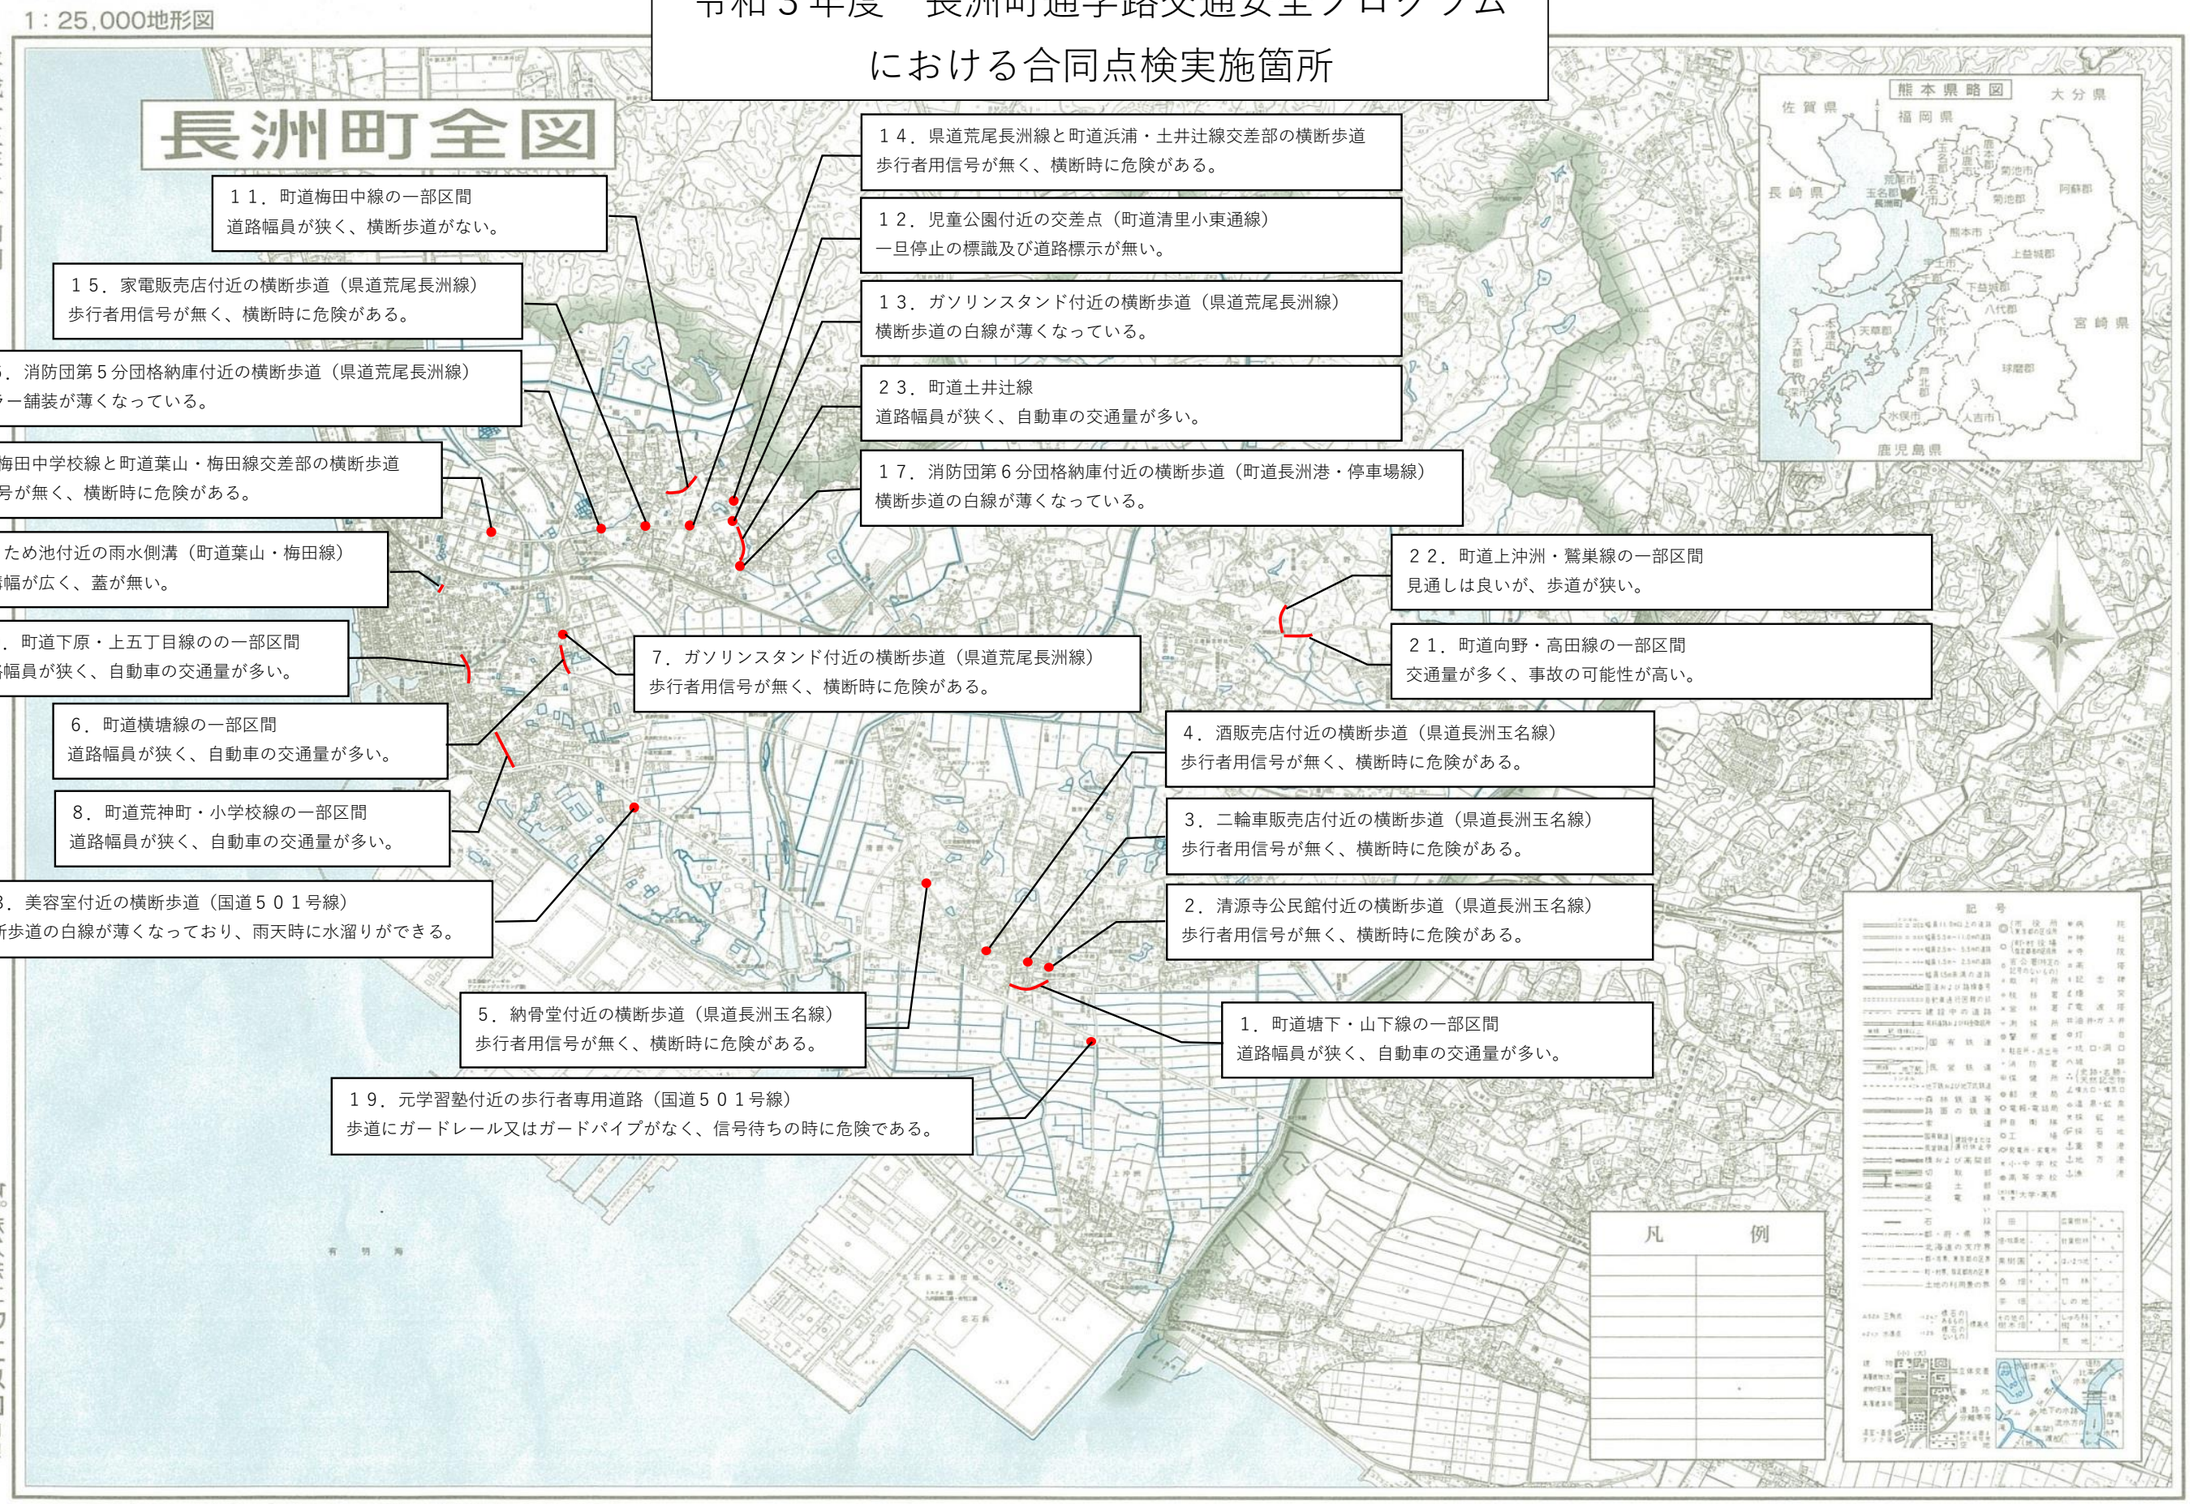
１１．町道梅田中線の一部区間
道路幅員が狭く、横断歩道がない。

１５．家電販売店付近の横断歩道（県道荒尾長洲線）
歩行者用信号が無く、横断時に危険がある。

１６．消防団第５分団格納庫付近の横断歩道（県道荒尾長洲線）
カラー舗装が薄くなっている。

１０．町道梅田中学校線と町道葉山・梅田線交差部の横断歩道
歩行者用信号が無く、横断時に危険がある。

９．ため池付近の雨水側溝（町道葉山・梅田線）
側溝幅が広く、蓋が無い。

２０．町道下原・上五丁目線のの一部区間
道路幅員が狭く、自動車の交通量が多い。

６．町道横塘線の一部区間
道路幅員が狭く、自動車の交通量が多い。

８．町道荒神町・小学校線の一部区間
道路幅員が狭く、自動車の交通量が多い。

１８．美容室付近の横断歩道（国道５０１号線）
横断歩道の白線が薄くなっており、雨天時に水溜りができる。

１４．県道荒尾長洲線と町道浜浦・土井辻線交差部の横断歩道
歩行者用信号が無く、横断時に危険がある。

１２．児童公園付近の交差点（町道清里小東通線）
一旦停止の標識及び道路標示が無い。

１３．ガソリンスタンド付近の横断歩道（県道荒尾長洲線）
横断歩道の白線が薄くなっている。

２３．町道土井辻線
道路幅員が狭く、自動車の交通量が多い。

１７．消防団第６分団格納庫付近の横断歩道（町道長洲港・停車場線）
横断歩道の白線が薄くなっている。

２２．町道上沖洲・鷲巣線の一部区間
見通しは良いが、歩道が狭い。

２１．町道向野・高田線の一部区間
交通量が多く、事故の可能性が高い。

７．ガソリンスタンド付近の横断歩道（県道荒尾長洲線）
歩行者用信号が無く、横断時に危険がある。

４．酒販売店付近の横断歩道（県道長洲玉名線）
歩行者用信号が無く、横断時に危険がある。

３．二輪車販売店付近の横断歩道（県道長洲玉名線）
歩行者用信号が無く、横断時に危険がある。

２．清源寺公民館付近の横断歩道（県道長洲玉名線）
歩行者用信号が無く、横断時に危険がある。

５．納骨堂付近の横断歩道（県道長洲玉名線）
歩行者用信号が無く、横断時に危険がある。

１．町道塘下・山下線の一部区間
道路幅員が狭く、自動車の交通量が多い。

１９．元学習塾付近の歩行者専用道路（国道５０１号線）
歩道にガードレール又はガードパイプがなく、信号待ちの時に危険である。
