長洲町建築物耐震改修促進計画

令和8年3月

長洲町

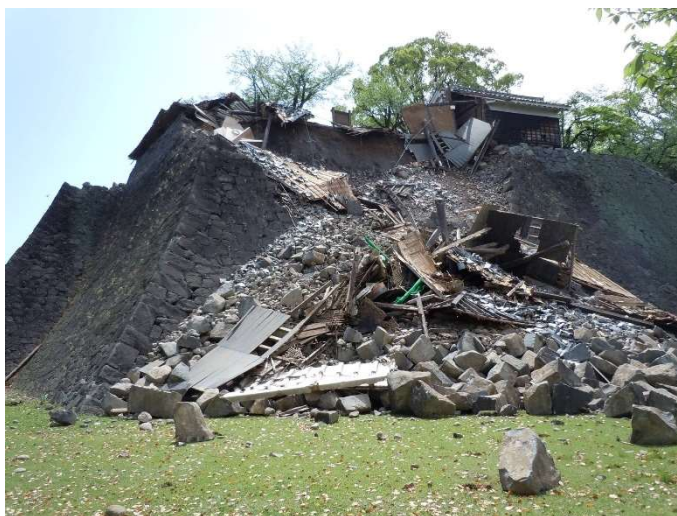
写真 1.1.1 平成 28 年熊本地震による被害
熊本城、北十八間櫓（中央）と東十八間櫓（左奥）
出典：熊本城 Face Book

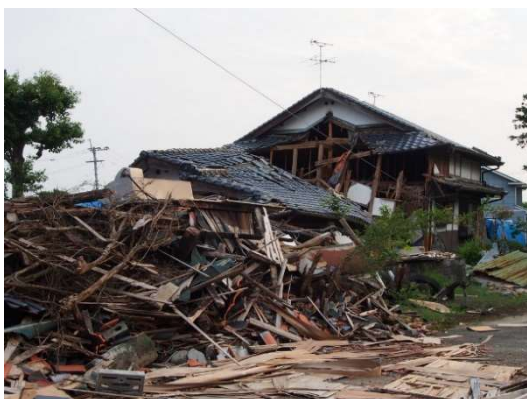
写真 2.1.1 住宅の倒壊

益城町中心部の建築物の被害が著しい地域で日本建築学会が行った建築物の悉皆調査(対象範囲内の全数調査)では、昭和 56 年 5 月以前の建築基準法に基づく耐震基準(以下「旧耐震基準」という。)のもとで建設された木造建築物の倒壊率は 28.2%に上り、新耐震基準のもとで建設された木造建築物の倒壊率(昭和 56 年 6 月～平成 12 年 5 月:8.7%、平成 12 年 6 月以降:2.2%)と比較して顕著に高くなっています。

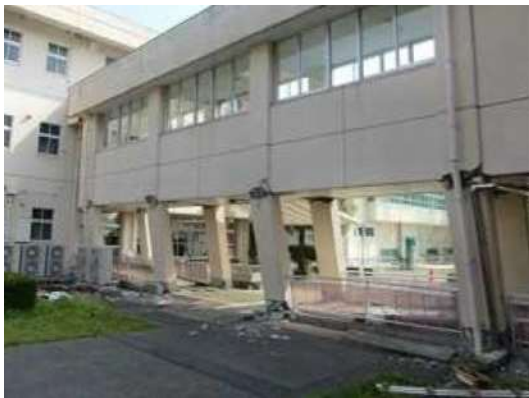
写真 2.1.3 渡り廊下の倒壊（校舎）

県内の小学校・中学校・高等学校・特別支援学校 637 校の 6 割以上にあたる 425 校が被災しましたが、新耐震基準又は、耐震補強済みの学校施設では、全体として軽微な損傷にとどまりました。体育館の天井材や照明設備の落下等によって、指定避難所として十分に機能しなかった施設もあり、また、一見被害が無かったように見える施設で、屋根プレースの破断や柱脚の破壊など、耐震性能の低下につながる被害が一部で確認されています。

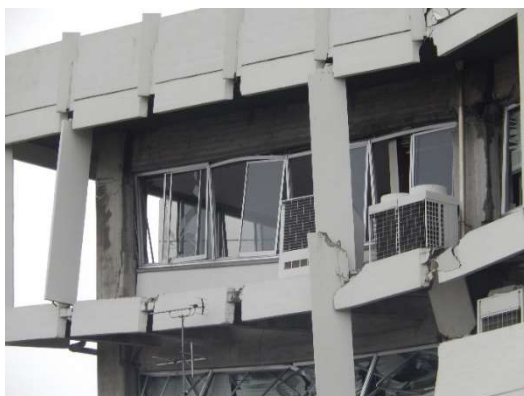
写真 2.1.5 庁舎棟の局部崩壊

庁舎は、8 市町（八代市、人吉市、水俣市、天草市、宇土市、大津町、小国町、益城町）において、損壊や倒壊の危険性が生じたことにより、行政機能の移転を余儀なくされました。

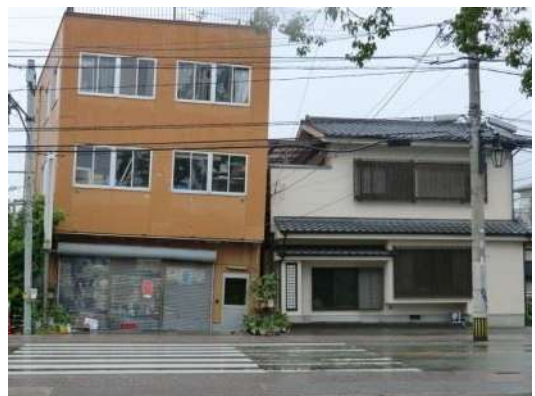
写真 2.1.6 液状化による建築物の傾斜

また、建築物周辺地盤の地や凹凸などの地盤変状、液状化による建築物被害も数多く発生しました。

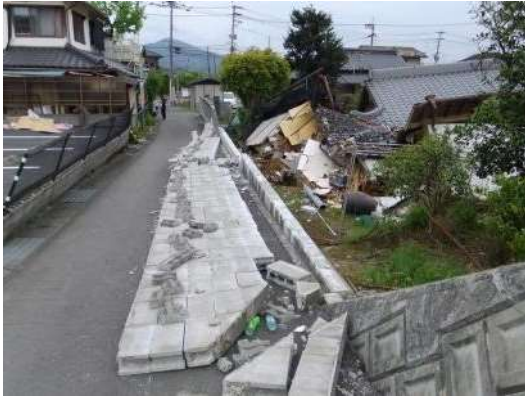
写真 2.1.7 ブロック塀の倒壊

その他、ブロック塀の倒壊による被害、エアコンの室外機や給湯設備の転倒の被害、エレベーター停止による閉じ込め被害なども多く発生しました。

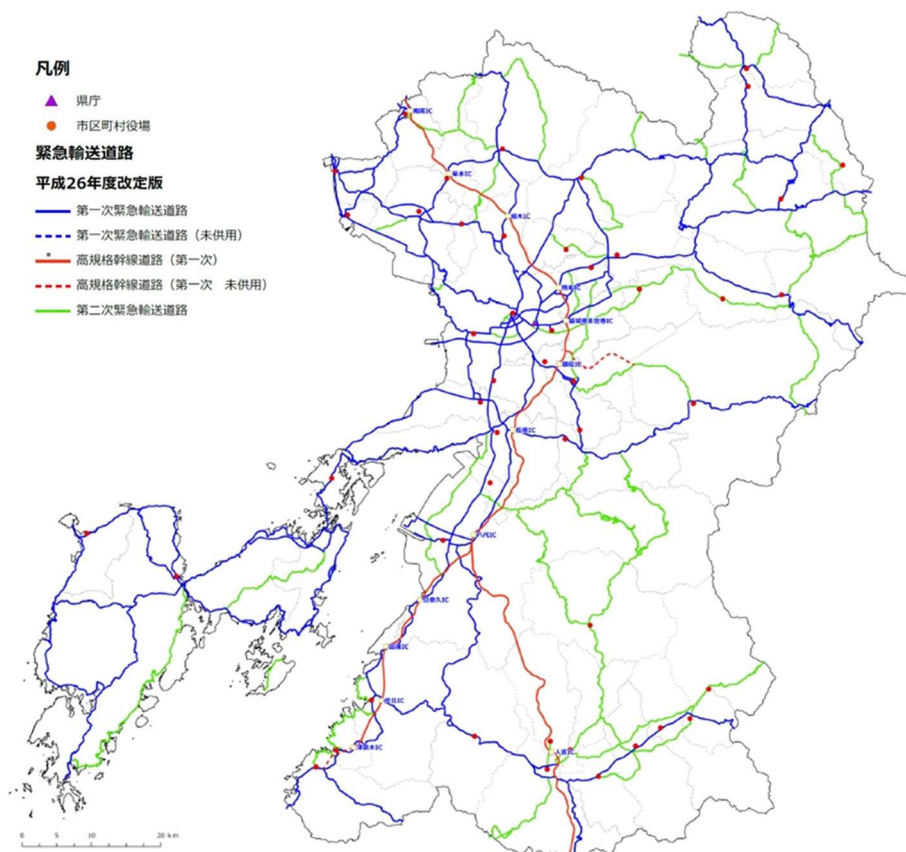
【熊本県緊急輸送道路ネットワーク】	
第一次緊急輸送道路	県内外の広域的な輸送に不可欠な、高速自動車国道、一般国道（指定区間のみ）と高速自動車国道インターチェンジ及び輸送拠点等とを結ぶ幹線道路
第二次緊急輸送道路	第一次道路とネットワークを構成し、庁舎、警察署、消防署などの防災活動拠点となる施設を相互に接続する幹線道路

図 3.4.1 熊本県緊急輸送道路ネットワーク図
